绵阳快速通道科技城大道启动区 1 号道路工程

水土保持监测总结报告

编制单位：绵阳华宇工程勘测设计有限公司

2021年8月

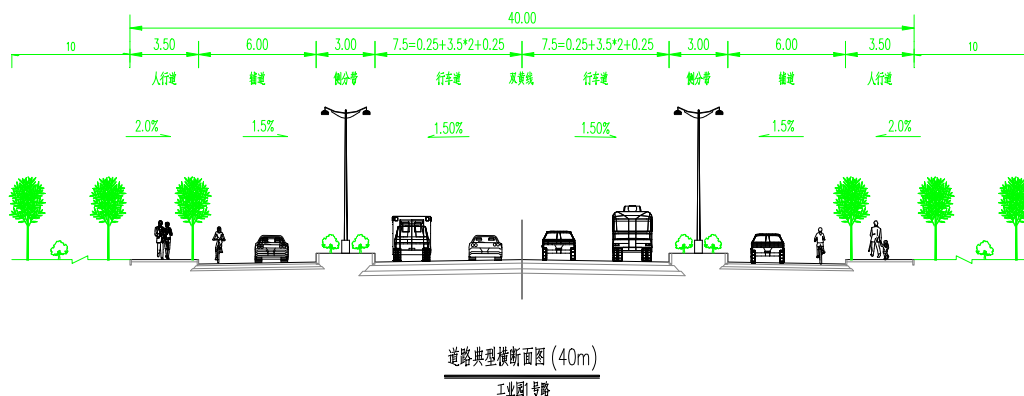
路面结构形式如下:

(一)车行道

4cm 细粒式 SBS 改性沥青混合料 SMA-13

6cm 中粒式普通沥青混合料 AC-20C

0.6cm 纤维沥青碎石同步下封层

25cm 5% 水泥稳定碎石上基层

25cm 4% 水泥稳定碎石下基层

20cm 级配碎(砾)石底基层

(二)人行道结构

6cm C30 人行道砖

3cm M7.5 砂浆垫层

20cm 4.5%水泥稳定碎石基层

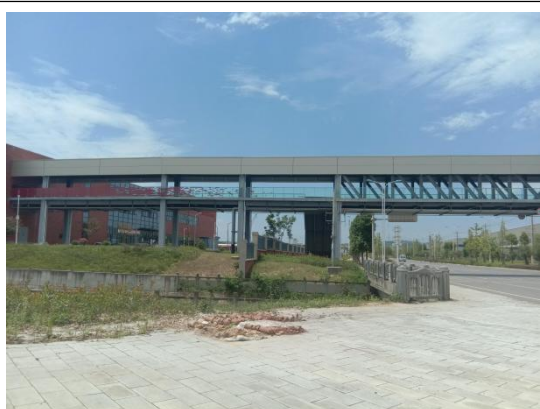
桥梁

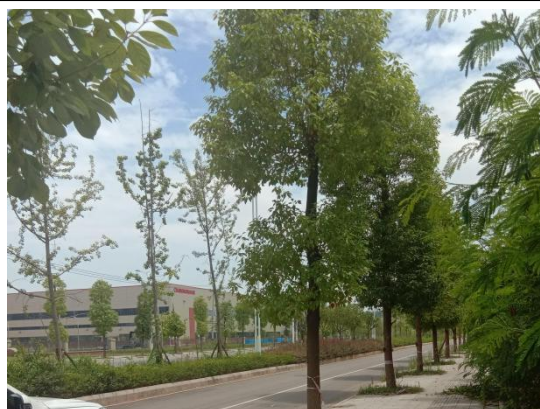
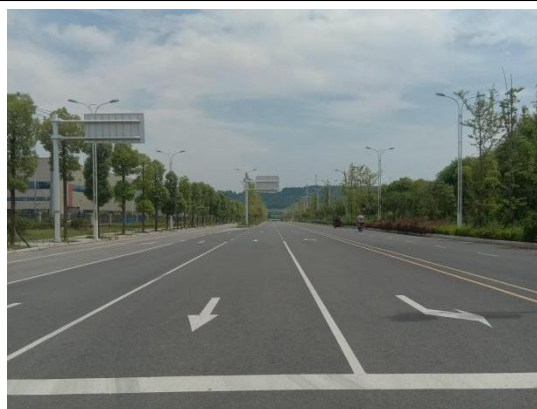
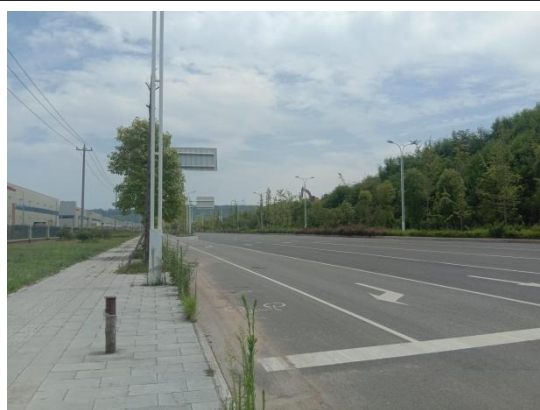
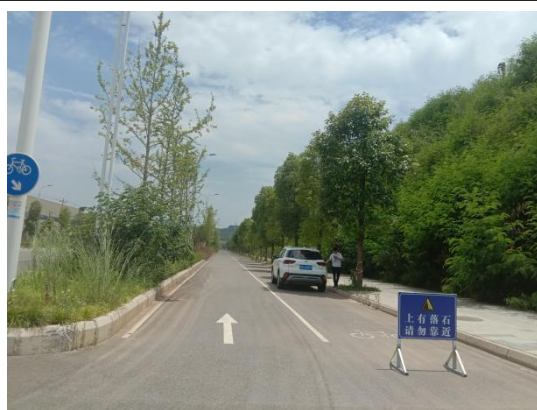
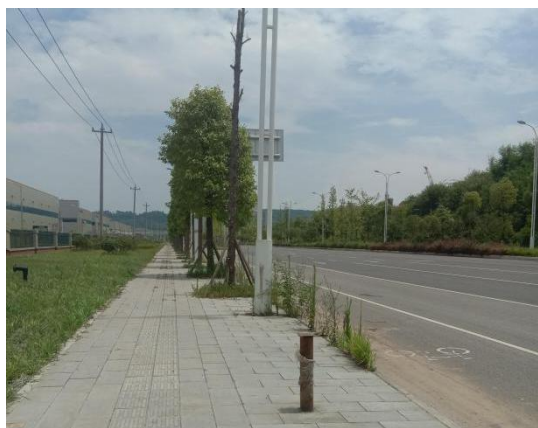
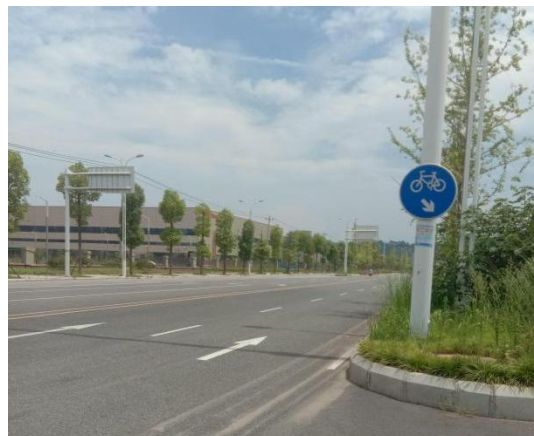
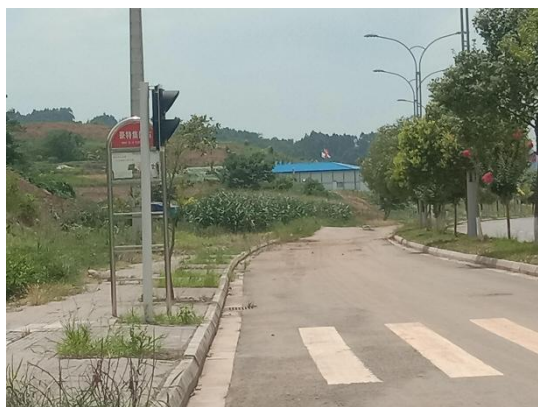
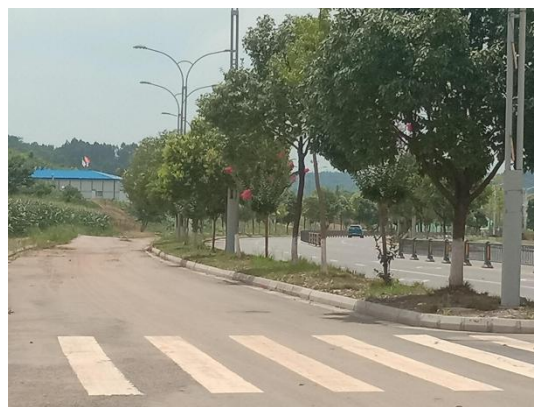
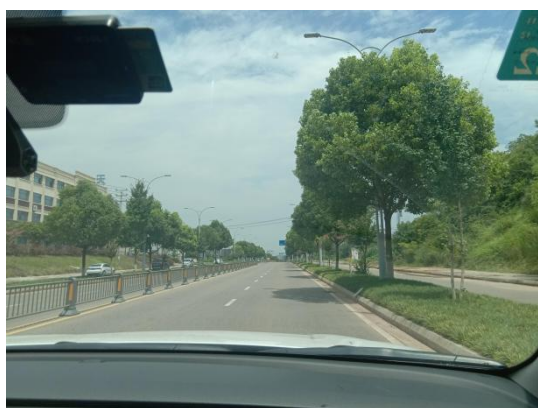
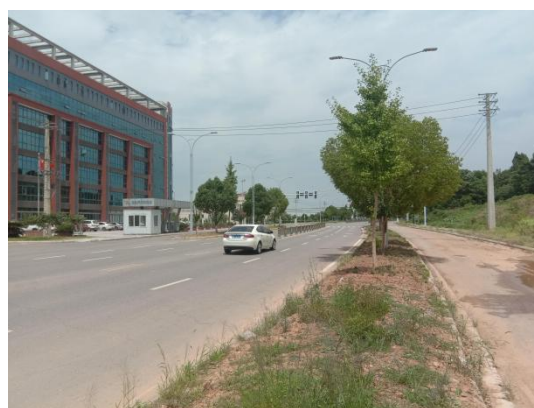
道路及绿化
